ROLANDAS VIČYS

Senoji indauja vėl sušvito savo grožiu

Eksponato būklė prieš restauravimą

Ekspionato restauravimo eiga

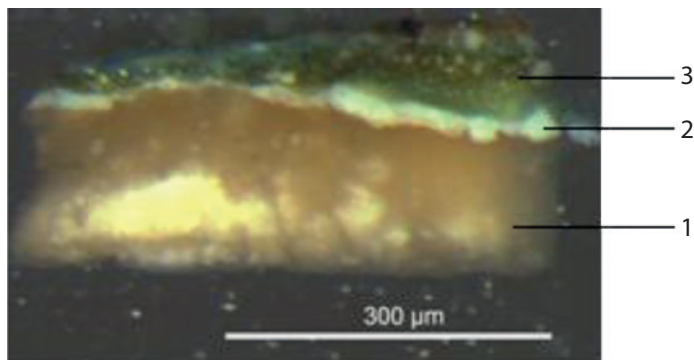
1 pav.
 Dažų mėginio
 skerspjūvio nuotrauka
 (skaičiais pažymėti
 tapybos sluoksniai):
 1 – storas kreidinio
 grunto sluoksnis,
 2 – baltas švino jonų
 turintis padažio
 sluoksnis, 3 – žalių dažų,
 turinčių vario jonų
 pigmento, sluoksnis

Dažų mėginių stratigrafinė analizė (1 pav.; skaičiais pažymėti tapybos sluoksniai) parodė, kad ant medinio pagrindo buvo stora kreidinio grunto danga (Nr. 1) su baltu švino (Pb²⁺) jonų turinčio padažio sluoksniu (Nr. 2) bei žalių dažų, sudėtyje turinčių vario jonų (Cu²⁺) pigmento, sluoksnis (Nr. 3). Akivaizdžiai lako dangos nesimatė.

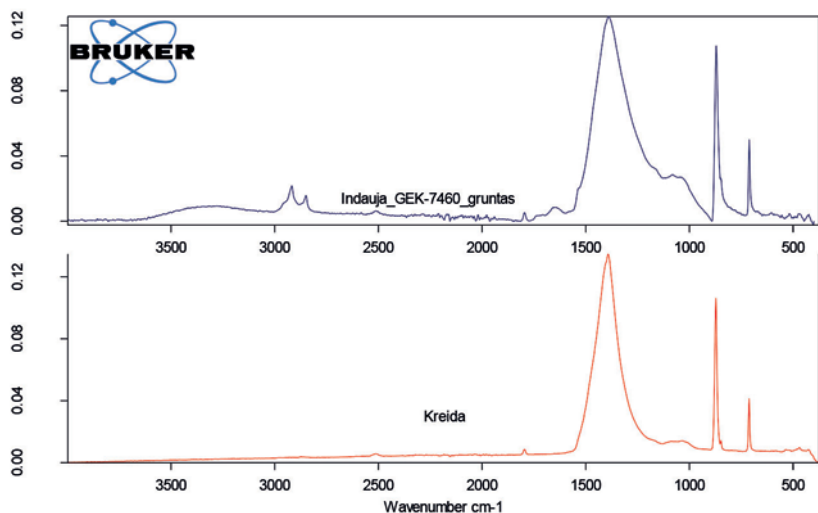
2 pav.
Grunto ir palyginimui
paimtos kreidos mėginių
IR spektrai

Grunto IR analizė parodė, kad jis yra kreidinis-aliejinis. Grunto ir palyginimui paimtos kreidos mėginių IR spektrai pateikti 2 paveikslėlyje.

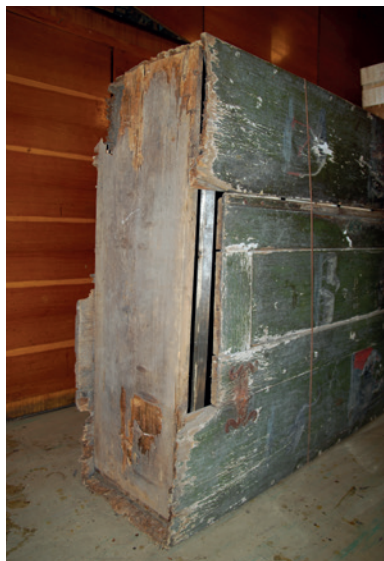
ZM GEK 7460.
Fot. D. Stasiulis

Ekspонатas buvo laikomas netinkamomis sąlygomis, tad į Prano Gudyno restauravimo centrą pateko gana prastos būklės. Mediena buvo patamsėjusi, paviršius apsitraukęs nešvarumų sluoksniu. Metalinė furnitūra padengta žalios spalvos dažais, paveikta korozijos. Indaujos apatinės dalies mediena stipriai sutrūnijusi, aptrupėjusi (daugiausia dešinėje pusėje), dugnas stipriai sunykęs. Neišlikusi priekinės dalies apatinė jungtis, vietoje jos metalinėmis vinimis prikalta nauja lentelė. Durų apatinė jungtis išlaužta. Vietoje prarastų autentiškų lentynų įstatyti naujadarai. Indaujos viduje esanti mediena nepolichromuota. Šonai ir priekinė dalis polichromuota aliejiniiais dažais. Grunto sluoksnis baltas, kreidinis, užteptas netolygiai. Polichromijos sluoksnis vietomis atšokęs nuo pagrindo, trupantis, kai kur nubyrėjęs (daugiausia apačioje).

Visas indaujos paviršius padengtas netolygiu purvo sluoksniu, neiškios kilmės patamsėjimais, ekskrementų (galvijų mėšlo) likučiais, dulkėmis.

XIX a. pr. indauja prieš restauravimą (matyti priekinė pusė).

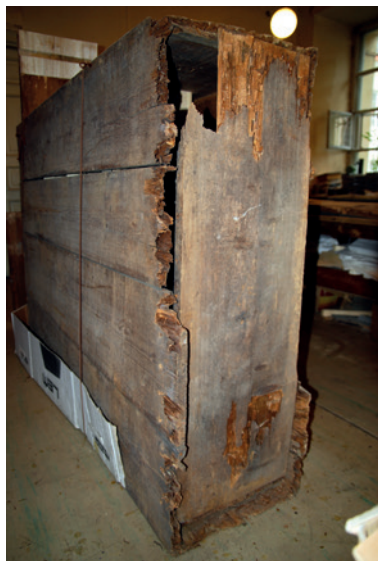
XIX a. pr. indauja prieš restauravimą (matyti nugarinė pusė).
