ALFONSAS ŠIAULYS, LAIMA KRUOPAITĖ, RAMŪNAS MUSTEIKIS

## Prano Gudyno antkapinio paminklo restauravimas

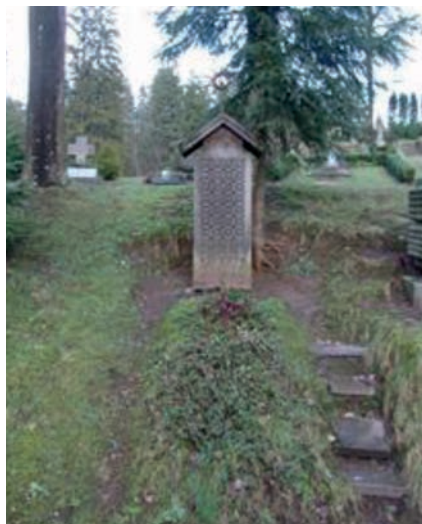
Paminklas (unikalus objekto kodas 31174) sukurtas iš vientiso ąžuolo medienos ruošinio, jo dydis 235(180)x58x25 cm<sup>3</sup>. Dvišlaitis stogelis dengtas vario skarda, saugančia medieną nuo tiesioginių kritulių. Virš stogelio sumontuota 55 cm aukščio juodojo metalo kaltinė dekoratyvinė saulutė. Bėgant laikui paminklo mediena patamsėjo, suaižėjo, metalą stipriai

Prano Gudyno kapas  
prieš tvarkymo darbus.

pažeidė korozija. Apatinė paminklo dalis nebuvo izoliuota nuo grunto, tad drėgmė iš dirvožemio skverbėsi į medieną ir susidarė palankios sąlygos veistis medieną ardantiems mikrogybams.<sup>4</sup> Dėl to ji suminkštėjo, sutrešo, prarado atsparumą mechaniniam poveikiui, ėmė trupėti. Visas paminklo paviršius buvo padengtas aplinkos nešvarumais, apnašomis, dulkėmis. Atskiri fragmentai apaugo dumbliais.<sup>5</sup>

Bendras paminklo plotas yra 298,8 dm<sup>2</sup>. Mediena sunykusi 20 dm<sup>2</sup> plote; 45 dm<sup>2</sup> plotas patrešęs, pažeistas mikrogybų, minkštas; plyšiai medienoje sudaro 70 dm<sup>2</sup>. Metalinio kryžiaus-saulutės plotas – 17 dm<sup>2</sup>.

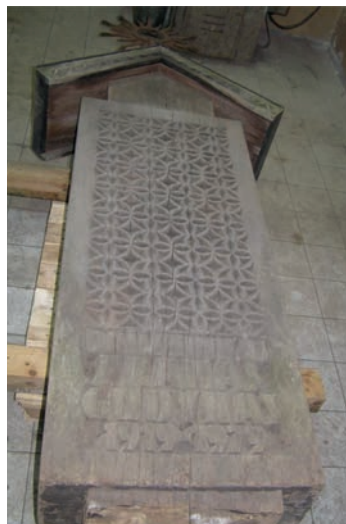
—  
Paminklas LDM  
Prano Gudyno  
restauravimo centro  
dirbtuvėse.

Paminklas kapinėse išmontuotas naudojant automobilinį kraną. Pašalintas suirusios medienos fragmentas, buvęs įbetonuotas grunte. Paminklą pervežus į LDM Prano Gudyno restauravimo centro dirbtuves, prasidėjo konservavimo-restauravimo darbai. Pirmiausia buvo šalinami paviršiaus nešvarumai: apsauginės dangos likučiai, medienos apnašos, samanos ir dumbliai. Jie gramdyti šeriniiais šepetėliais, skalpeliais, gremžtukais, medienos paviršių drėkinant demineralizuotu vandeniu. Siekiant nepažeisti autentiškos medienos patinos, šie darbai atlikti itin atsargiai. Kad būtų neutralizuotas mikrobiologinis užterštumas ir bandant jo išvengti ateityje, nuvalyta mediena dezinfekuota technologų rekomenduotomis priemonėmis: antiseptiku „Asepas-2“ ir insekticidu „Hylotox Q“. Preparatai buvo purškiami ir tepami teptukais<sup>6</sup>.

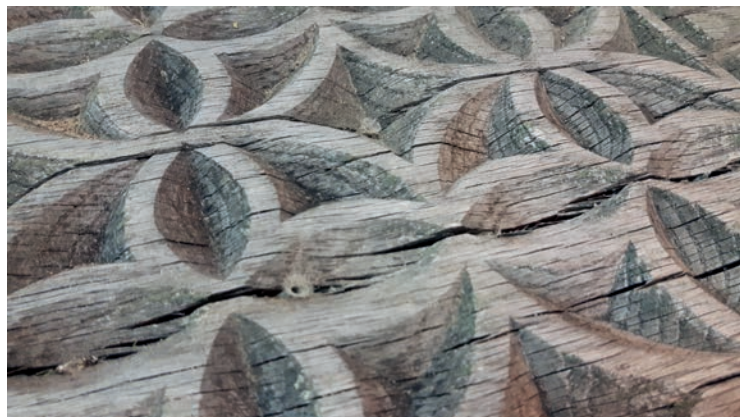
Medienos skilimai.

Suirusi mediena paminklo apatinėje dalyje tvirtinta polimero „Plexisol P 550-40“ 10 % tirpalu vaitspирite. Vietose, kur polimeras sunkiau skverbėsi, tirpalo koncentracija mažinta iki 5 %. Sotinta kas tris dienas, kol mediena sutvirtėjo ir paviršiuje ėmė kauptis polimero perteklius. Jis pašalintas marlės tamponais, suvilgytais vaitspирite. Plyšiai ir ertmės

užtaisytos polimero „Plexisol P 550-40“ ir medienos miltų mišiniu.<sup>7</sup> Paminklas padengtas pagal skandinavišką technologiją iš natūralių medienos dervų ir linų aliejaus gaminamu apsauginiu drėgmei atspariu preparatu „Ekotep“.

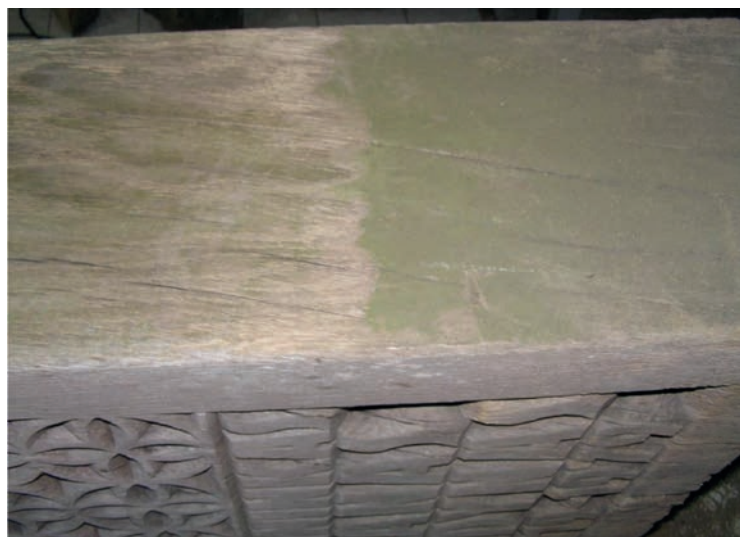
Paviršiaus taršos  
(apnašų ir žaliųjų  
dumblių) šalinimas.

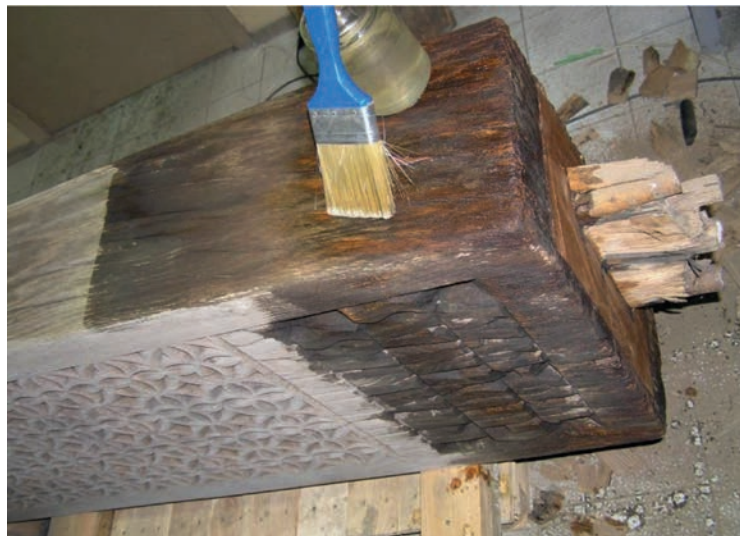
Medienos tvirtinimas.

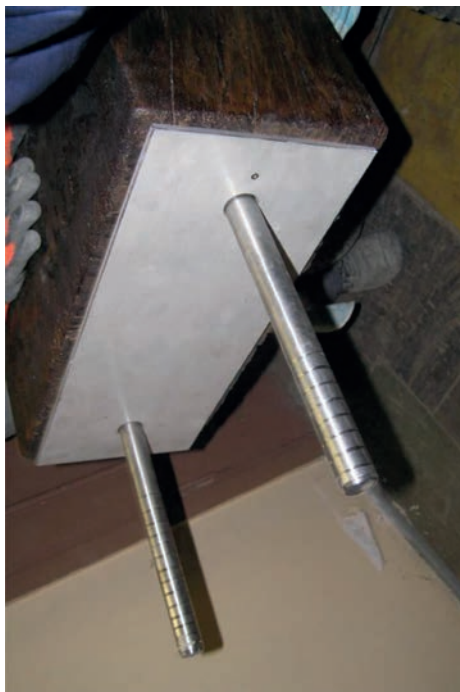
Plieninės plokštės ir strypų montavimas.

projektuotojų parengtą brėžinį paminklo įstatymui ir įtvirtinimui į vietą pagaminta nerūdijančio plieno konstrukcija: 21x54x0,5 cm dydžio plokštė bei du 60 cm ilgio ir 3 cm skersmens strypai. Jie įgręžti į paminklą, plokštė pritvirtinta paminklo apačioje – visa tai tam, kad nebūtų tiesioginio medienos sąlyčio su betonu. Paminklas pervežtas atgal į kapines ir sumontuotas, kaip numatyta kapavietės sutvarkymo projekte. Autentiškas antkapio vaizdas liko išsaugotas.

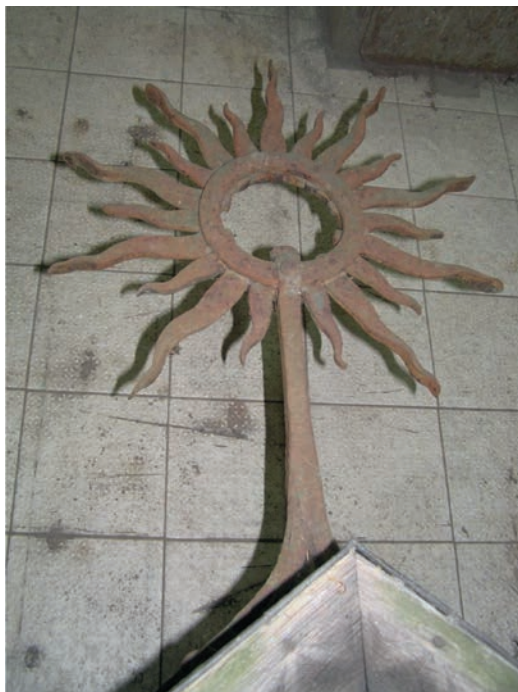
Surūdijęs kryžius-saulutė.

Nuo metalinio kryžiaus paviršiaus metaliniais šepetėliais, gremžtukais ir skalpeliais pašalintos rūdys. Paviršius nuriebinas ir padengta antikoroziiniu preparatu „Hammerite“. Jis dengtas dviem sluoksniais, tepant pirmąjį preparatas buvo praskiestas vaitspiritu santykiu 1:1.<sup>8</sup>

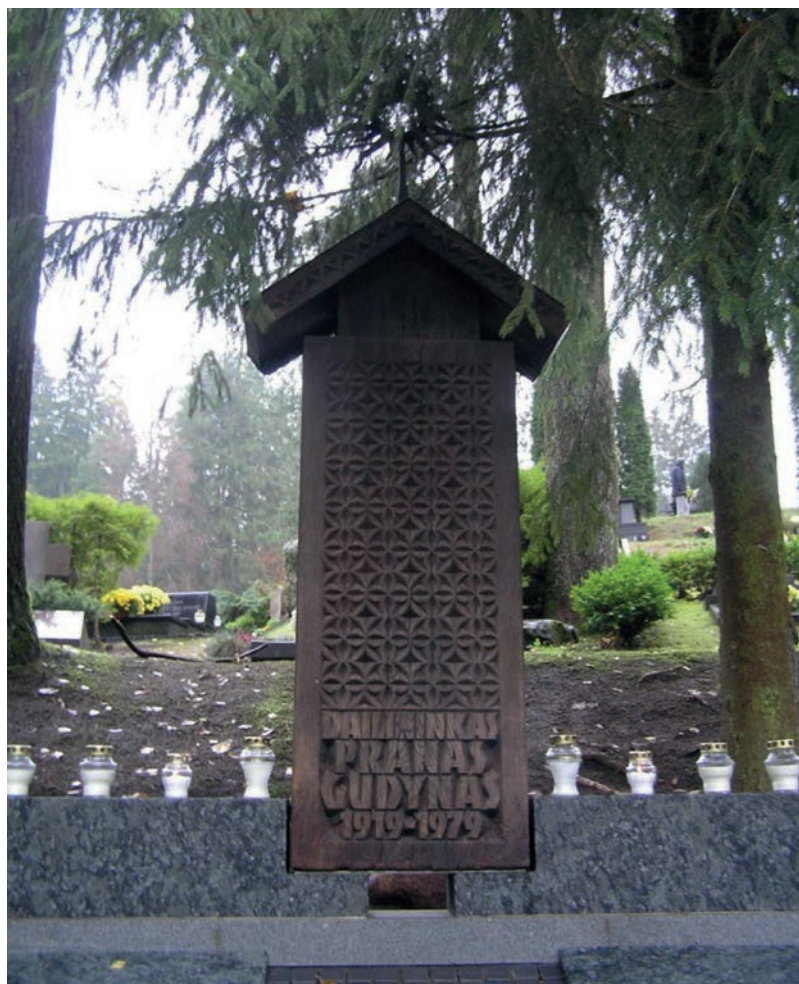
Prano Gudyno antkapinis paminklas po restauravimo.

Viršutinę paminklo dalį dengia šalia kapavietės auganti eglė, kurios šakos sulauko drėgmę ir sudaro sąlygas ant medienos vėl augti samanoms, veistis mikrogybams. Šakas pasiūlyta nugenėti. Be to, antkapį būtina nuolat prevenciškai prižiūrėti: rekomenduota kas dvejus ar trejus metus atnaujinti jo apsauginę dangą, o pastebėjus medienos pokyčius kviešti restauratorius, kad šie profesionaliai įvertintų situaciją.

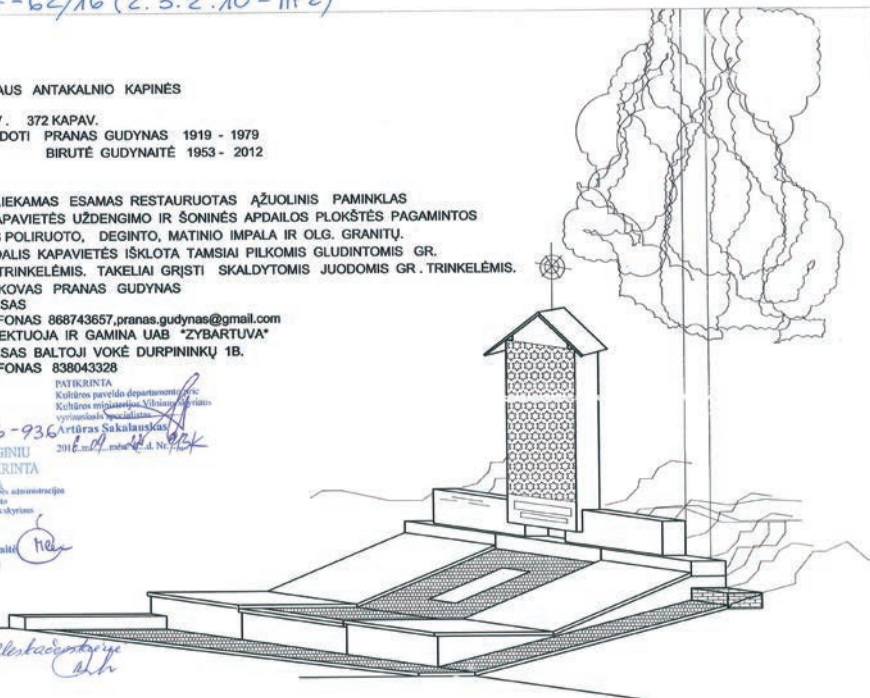
Prano Gudyno kapavietės  
sutvarkymo projektas.

1. PALIEKAMAS ESAMAS RESTAURUOTAS AŽUOLINIS PAMINKLAS
2. KAPAVIETĖS UŽDENGIMO IR ŠONINĖS APDAILOS PLOKŠTĖS PAGAMINTOS IŠ POLIRUOTO, DEGINTO, MATINIO IMPALA IR OLG. GRANITŲ. DALIS KAPAVIETĖS IŠKLOTA TAMSIAI PILKOMIS GLUDINTOMIS GR. TRINKELĖMIS. TAKELIAI GRĮŠTI SKALDYTOMIS JUODOMIS GR. TRINKELĖMIS.

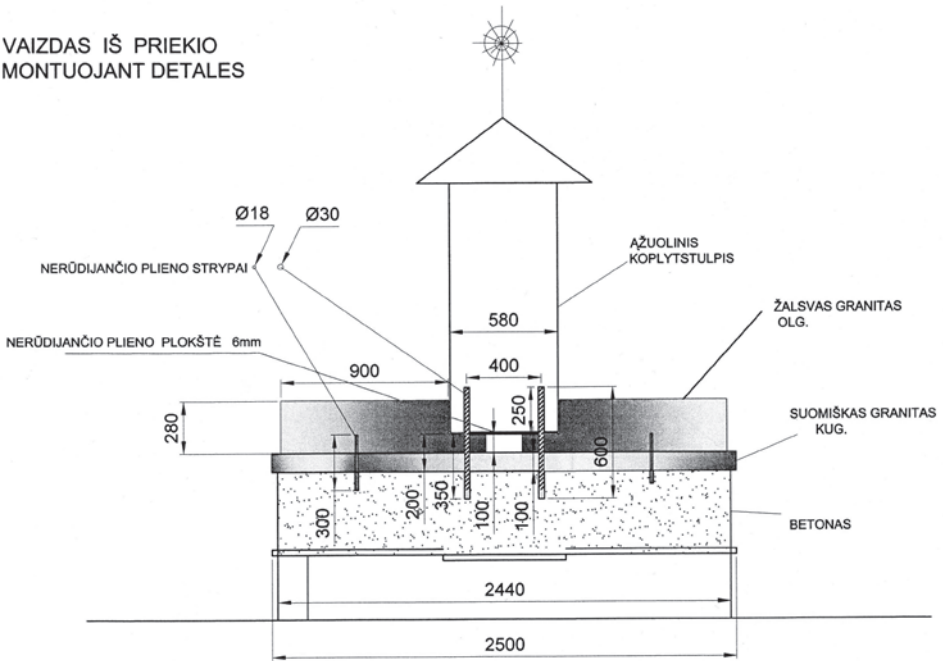
Paminklo įtvirtinimo  
brėžinys Nr. 1.

VAIZDAS IŠ PRIEKIO  
MONTUOJANT DETALES
